PROJEKT | Mangelhafter Feuchteschutz eines Kellergeschosses

Objektbeschreibung

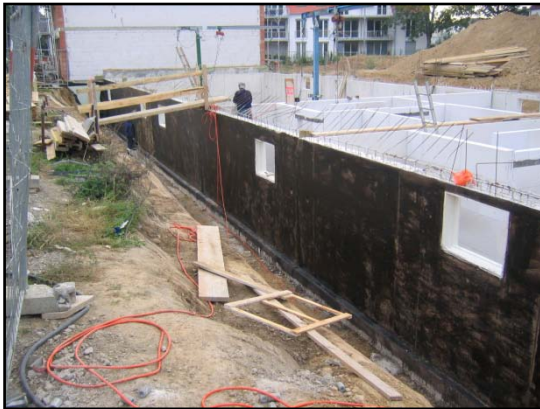
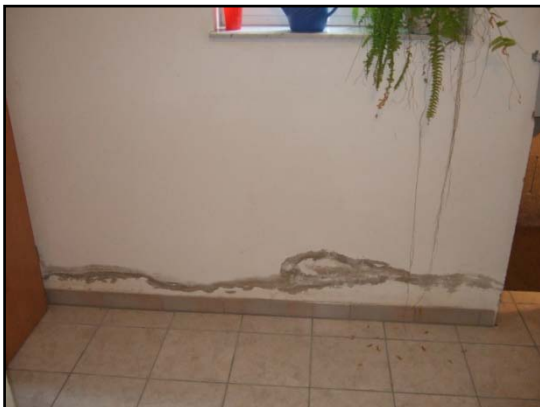
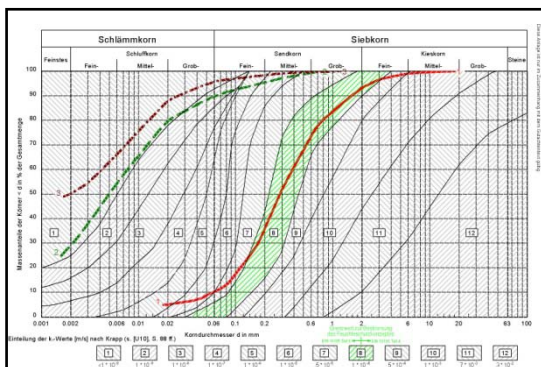
In einer Reihenhauszeile sind Feuchtflecken im Kellergeschoss aufgetreten. Der Keller wird hochwertig mit Wohnräumen genutzt. Durch die Durchfeuchtung der Wände besteht die akute Gefahr von Schimmelpilzbildung, die gesundheitlich schädlich ist.

Zur Ursachenermittlung wurde der Untergrund untersucht und das Feuchteschutzkonzept bewertet. Die Untersuchung ergab, dass das falsche Feuchteschutzkonzept gewählt und dazu noch falsch ausgeführt wurde.

Unter Beachtung des Untergrundes, des Grundwasserspiegels und des Sickerverhaltens des Untergrundes für Oberflächenwasser wurde für die Sanierung das richtige Feuchteschutzkonzept mit Alternativen entwickelt und kostenmäßig erfasst.
