PROJEKT | Umgestürzte Lärmschutzwand im Hunsrück

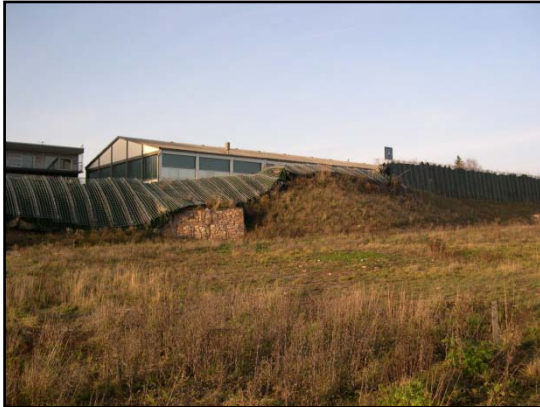
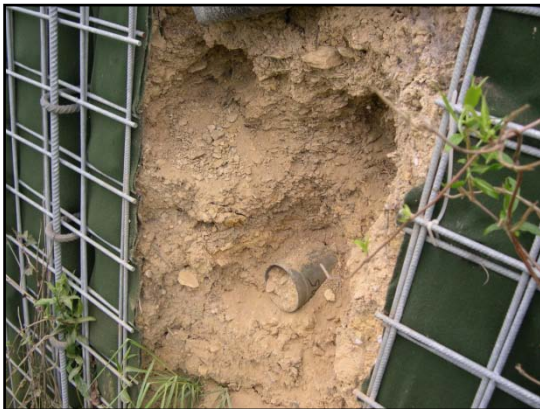
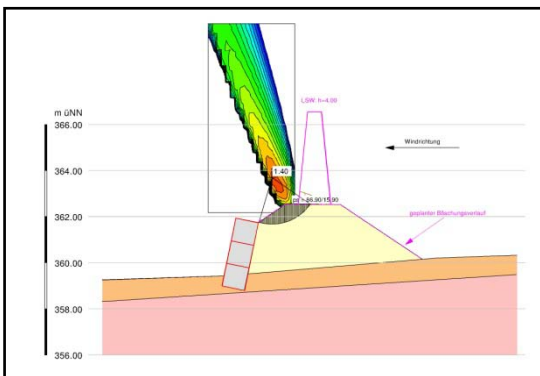
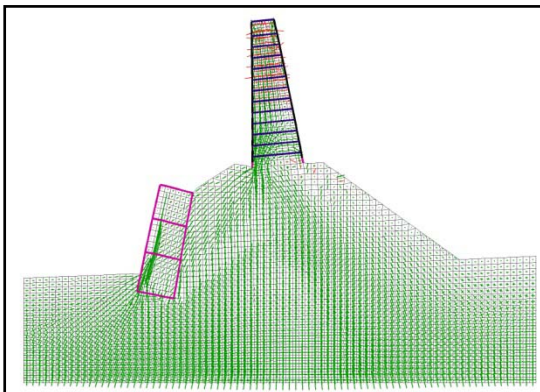
Auf einer Länge von ca. 130 m ist die Lärmschutzwand nach der Herstellung umgestürzt.

Unser Büro wurde mit der Ursachenforschung beauftragt. Wie so häufig wurde eine Verkettung von verschiedenen Ursachen ermittelt, wie beispielweise mangelnde Verdichtungsarbeiten, falsches Verfüllungsmaterial, Wetter- und Windeinflüsse und fehlerhaftes Bausystem mit Folgen von Sackungen und Schiefstellungen im Erddamm und in der Lärmschutzwand.
